金寨县白塔畈信义 100MWp 光伏并网电站项目

# 水土保持监测总结报告

芜湖市搏翔水利工程设计咨询有限公司

2019 年 10 月

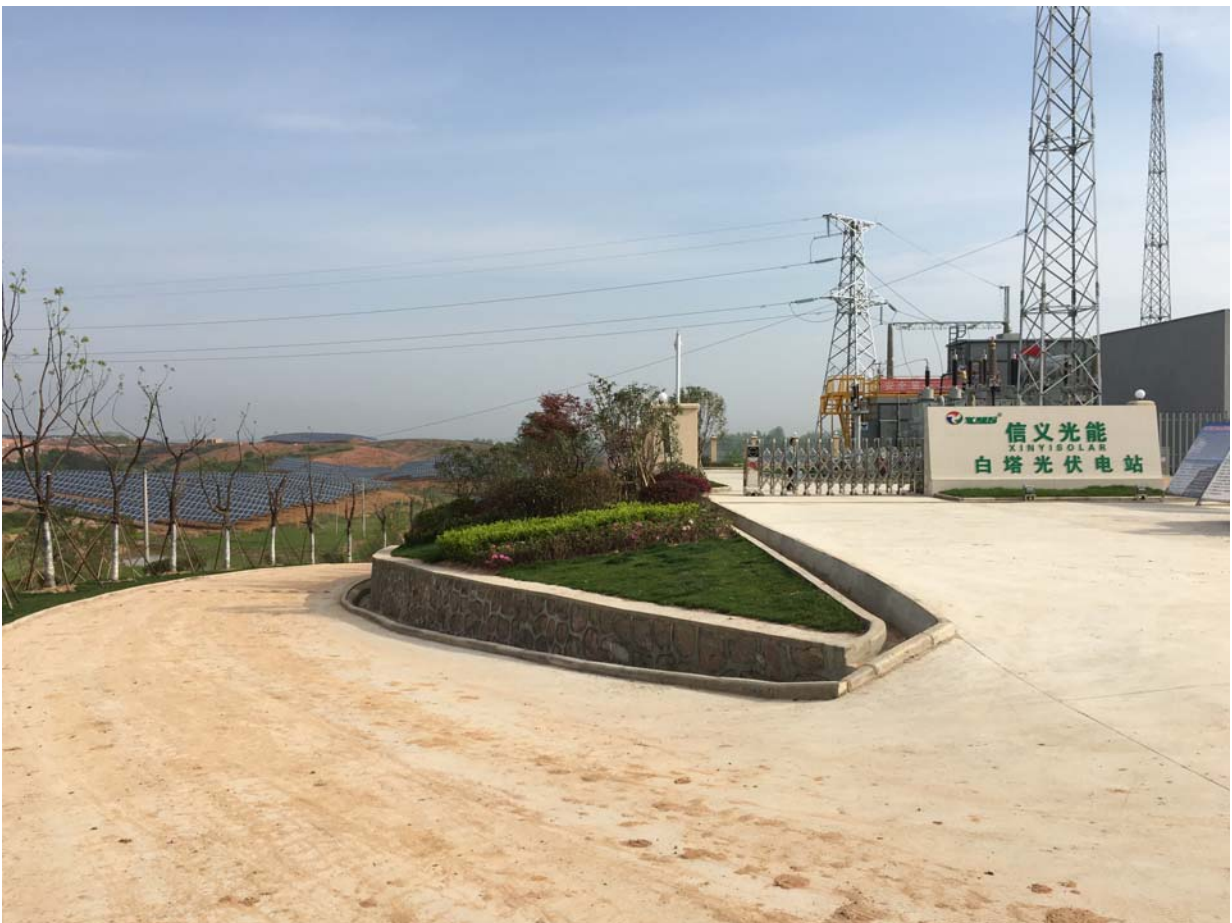
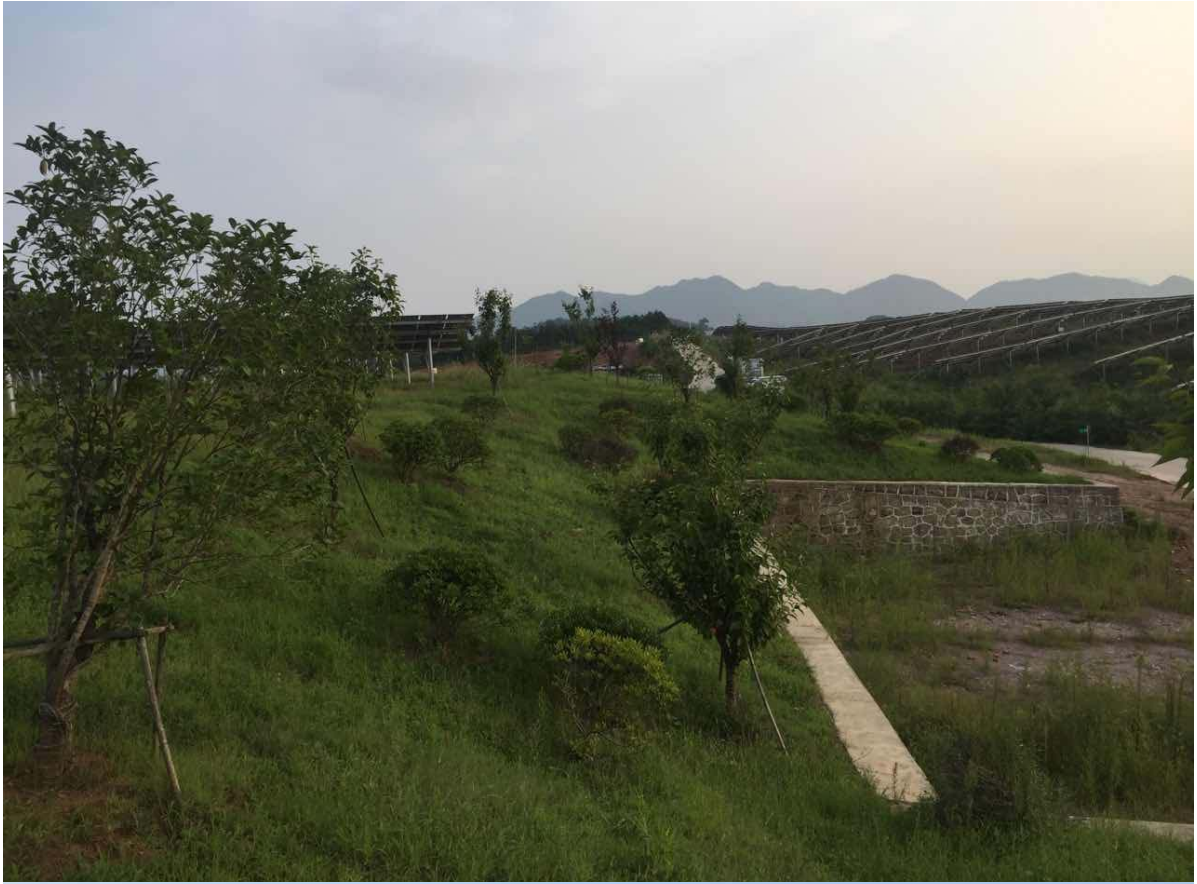
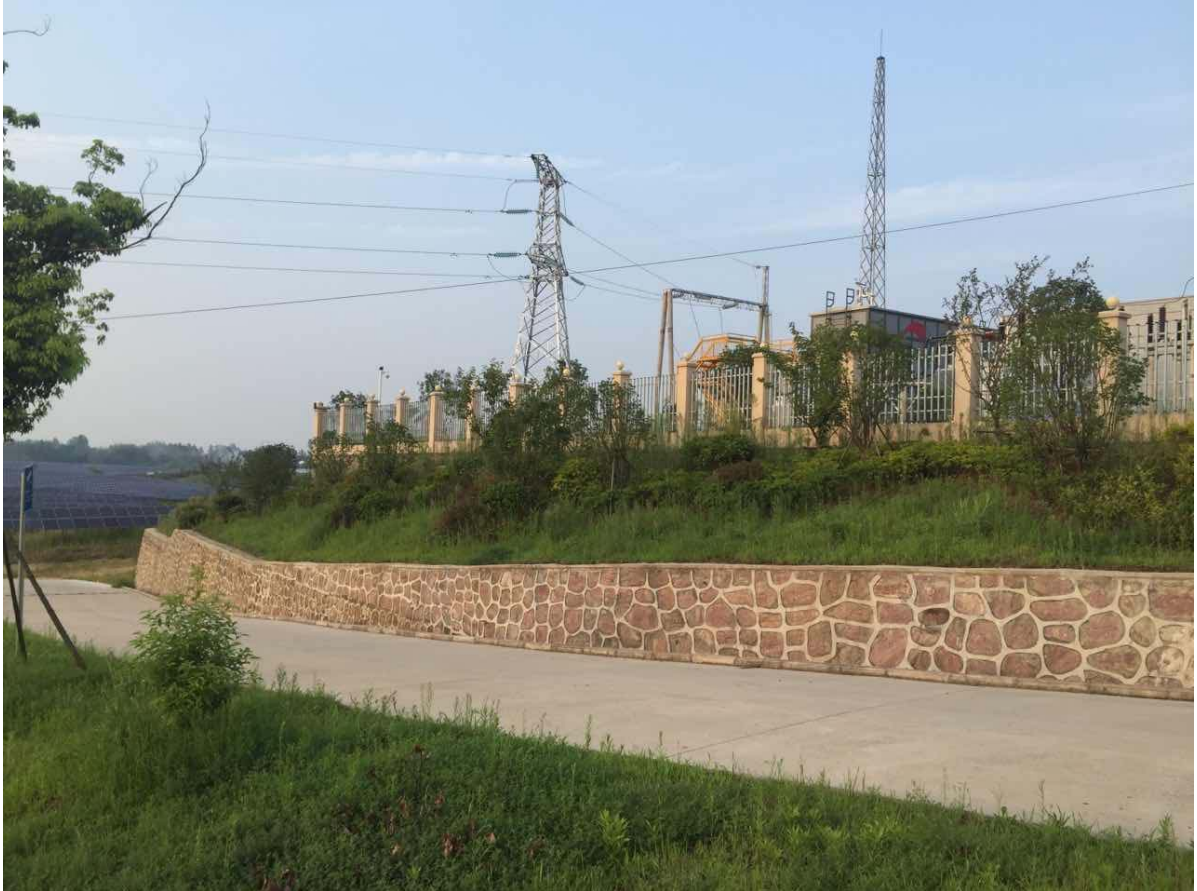
图 4.1-1 现场工程措施效果图

光伏阵列区：布设截排水沟、沉砂池、涵管、谷坊，厂区护坡，已基本实施完毕。满足设计要求。

道路工程区：新建排水沟挡墙，已基本实施完毕。满足设计要求。

施工生产生活区：土地平整、布设排水沟，已基本实施完毕。满足设计要求。

升压站场地区：土地平整、布设排水沟，已基本实施完毕。满足设计要求。

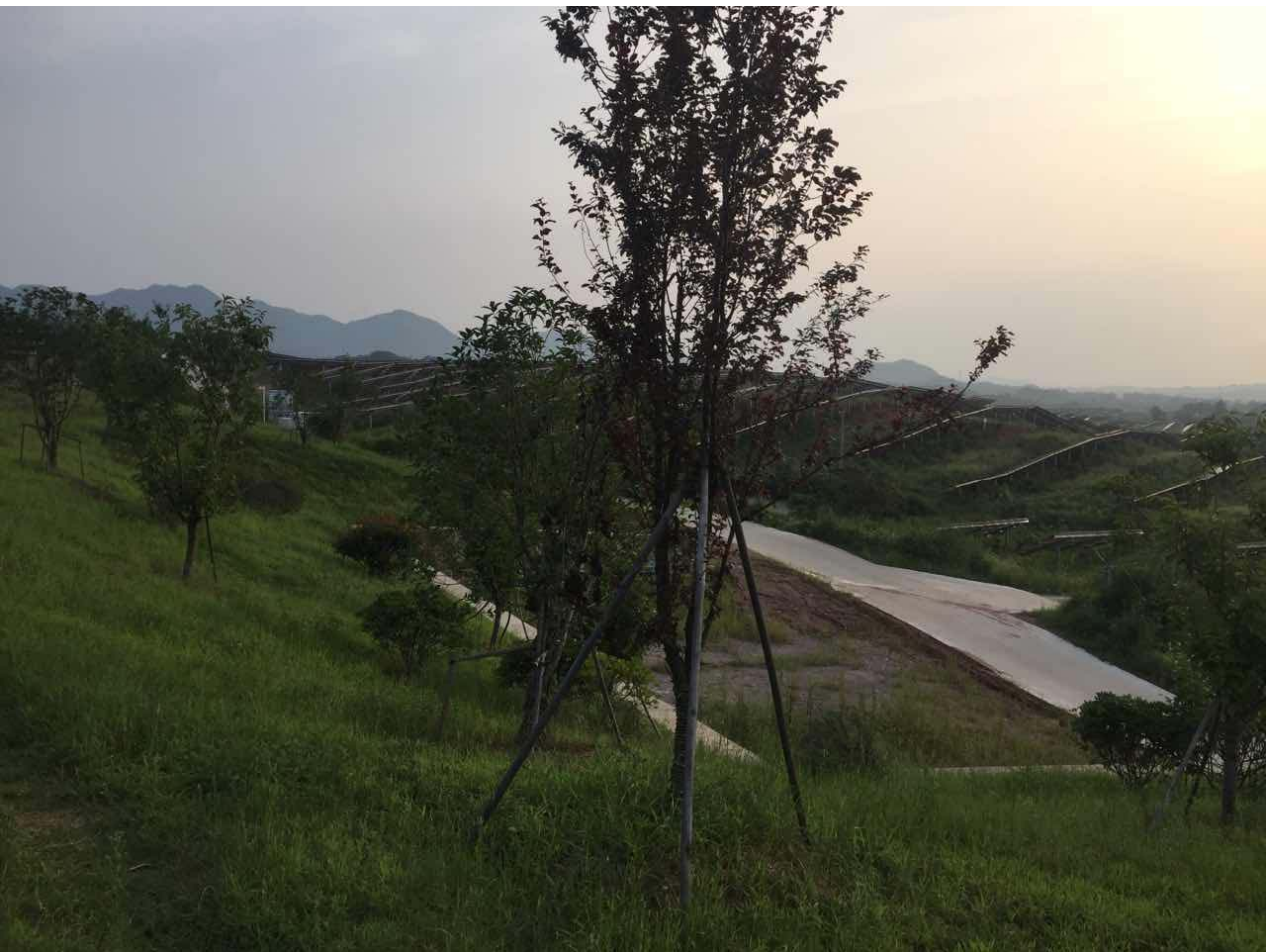
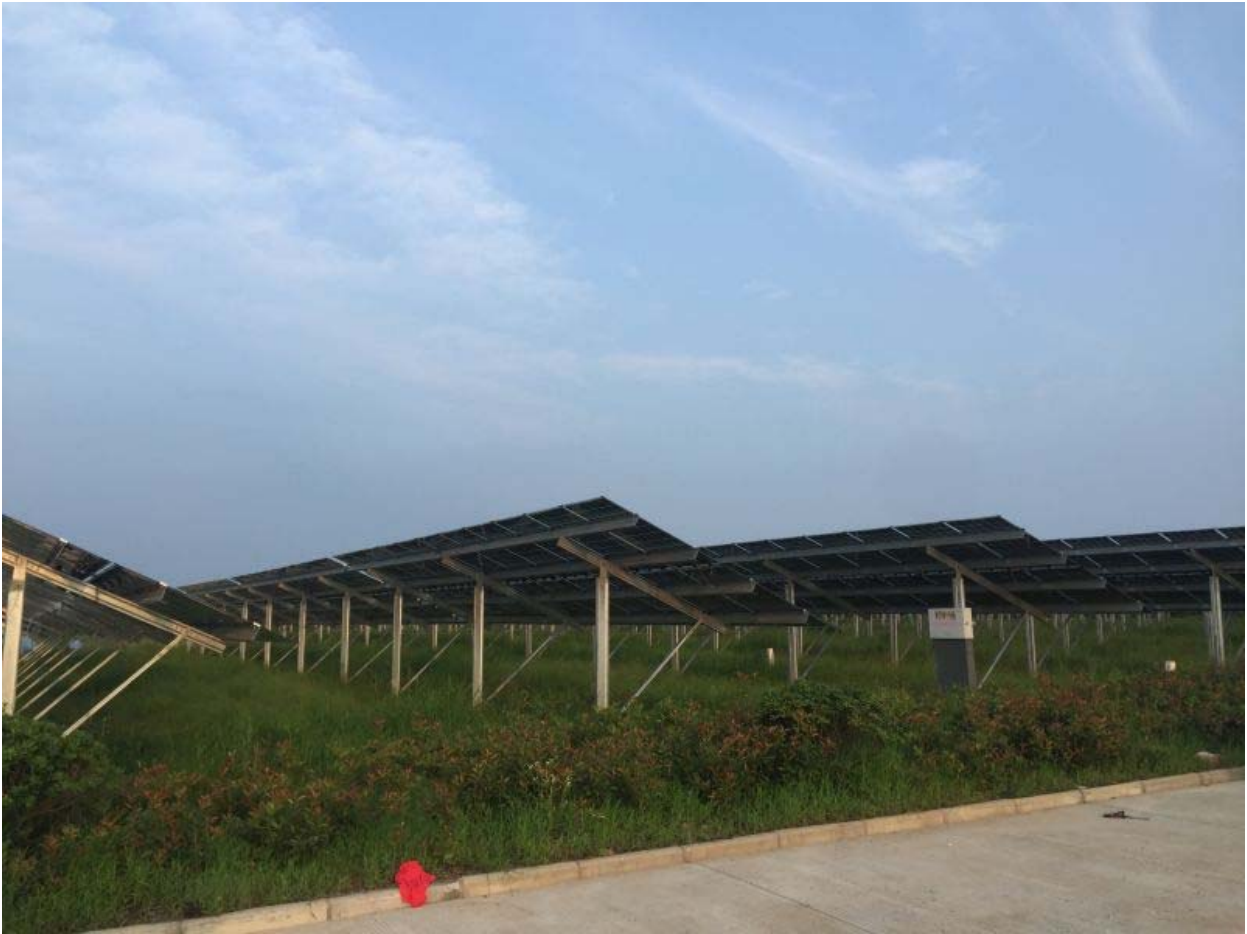
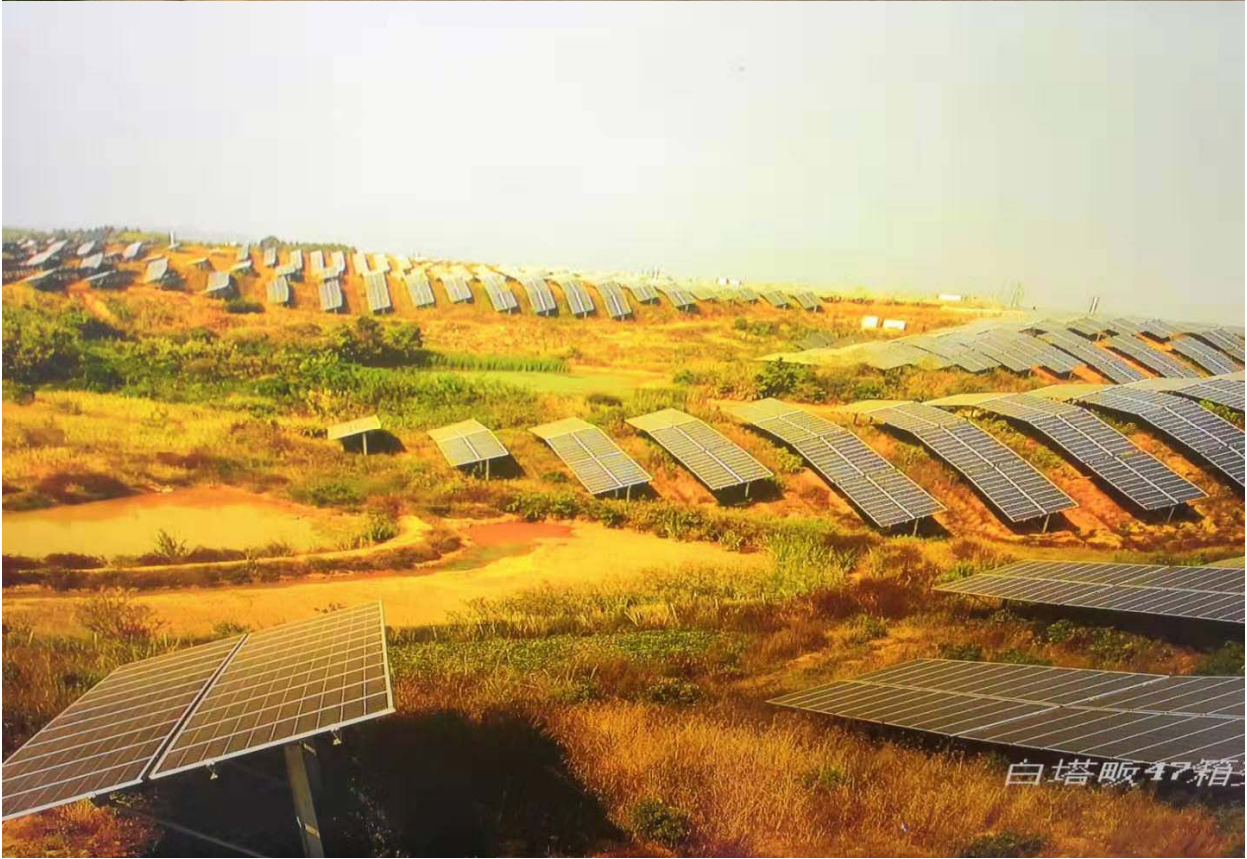
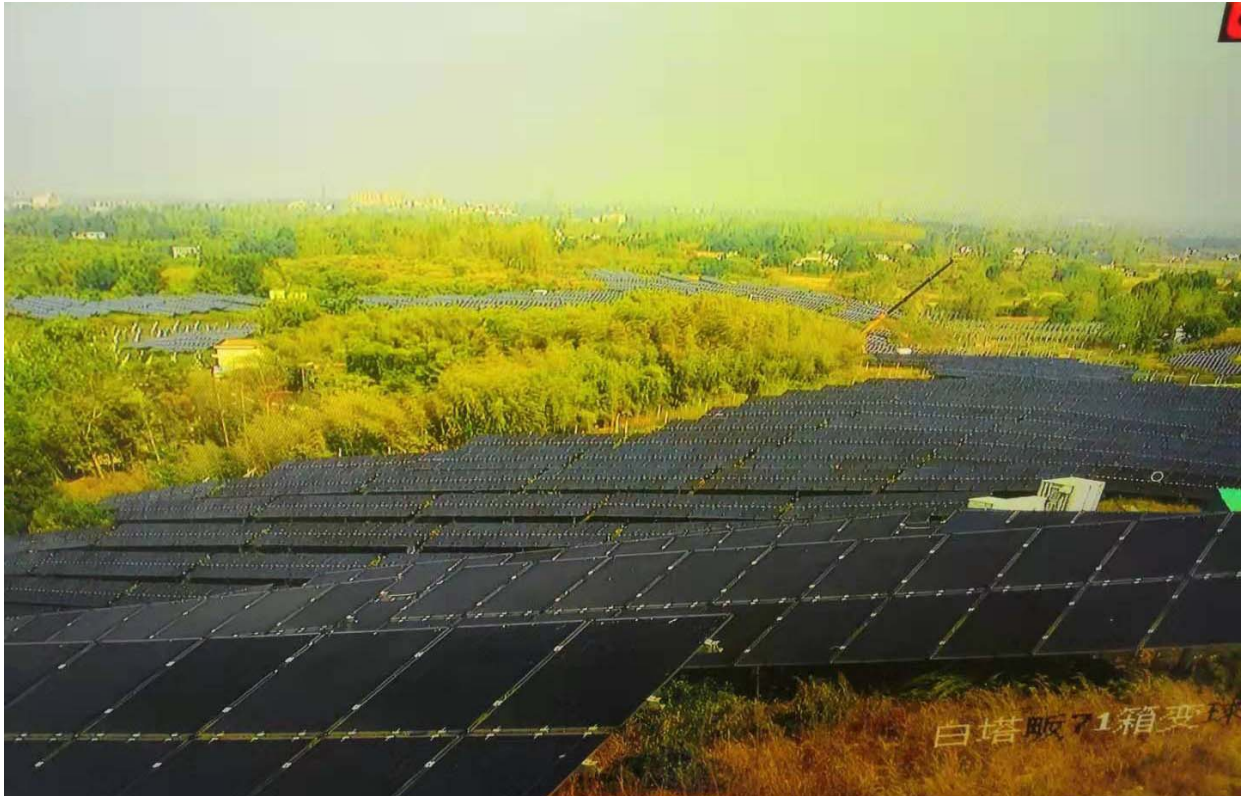
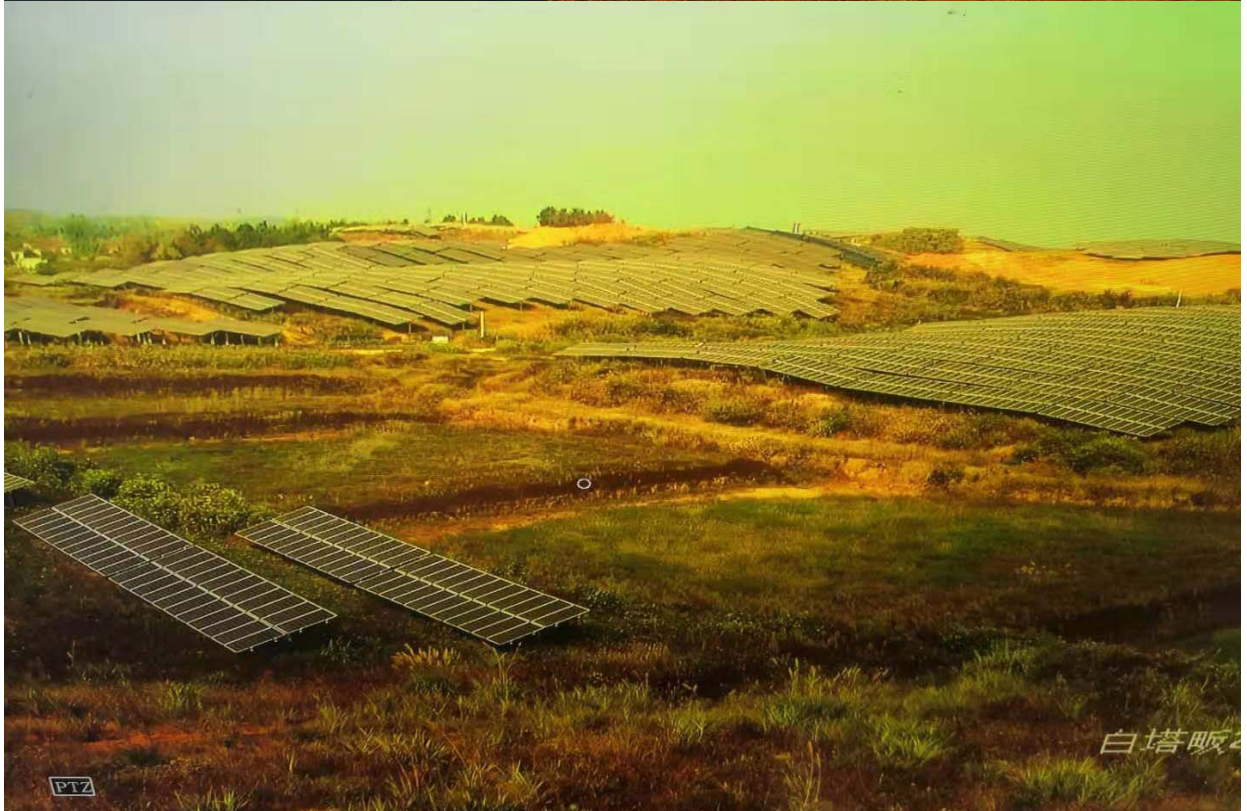
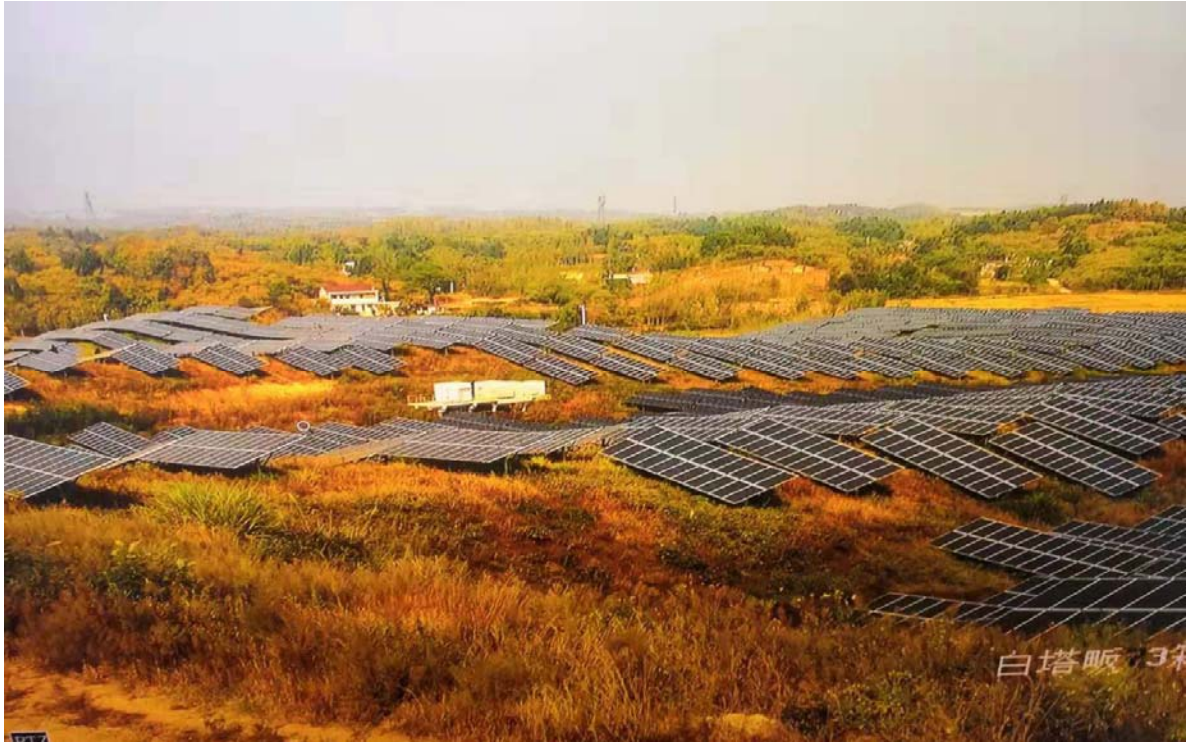
图 4.2-1 现场植物措施效果图

光伏阵列区：种植金叶女贞、播撒狗牙根草籽，已基本实施完毕。满足设计要求。

道路工程区：播撒狗牙根草籽，已基本实施完毕。满足设计要求。

施工生产生活区：种植金叶女贞、播撒狗牙根草籽，已基本实施完毕。满足设计要求。

升压站场地区：播撒狗牙根草籽，已基本实施完毕。满足设计要求。

现场植被措施虽已实施到位，但现场植被景观较为凌乱，个别区域植被长势不佳。

使用单位在运行管护过程中应加强巡查力度，发现枯死、病死植株应立即采取措施，及时防病治虫、补植补种、更新草种。
