金寨金叶光伏科技有限公司 200MW 农光互补光伏电站  
项目（一期）

# 水土保持监测总结报告

监测单位：安徽九凡工程设计咨询有限公司

2020年11月

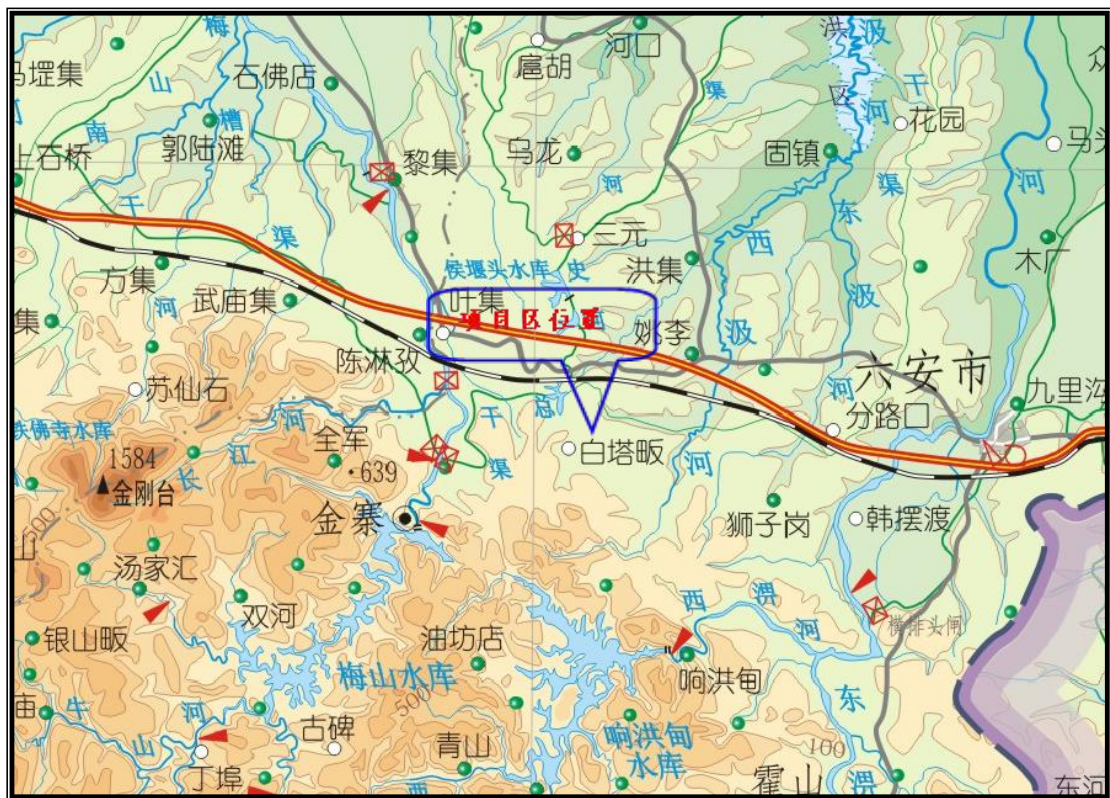
图 1-3 项目区水系图

项目区整体地势自西北向东南倾斜，场地内有部分低洼地。本项目升压站位于项目区南侧一岗丘顶部，靠近已有道路；本工程的太阳能电池方阵依势而建，光伏板布置于山坡上，无上游来水，低洼处雨水靠移动式潜污泵加压送至站外池塘内，再排入自然水系。通过调查，项目区雨水汇入项目区北部的汲河干渠。
