杭埠河治理工程（六安段） 竣工环境保护验收调查报告

编制单位：淮河流域水资源保护局淮河水资源保护科学研究所

2024年12月

建设单位：六安市水利工程建设管理处

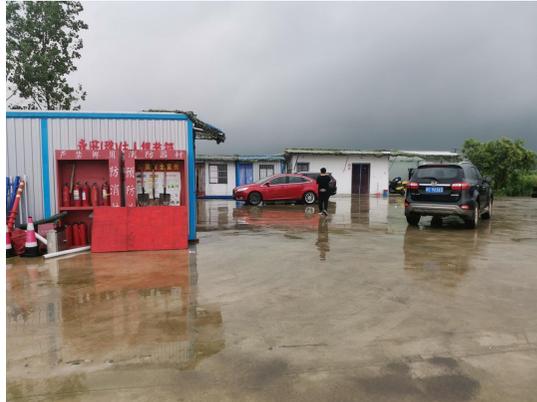
环境影响报告书提出的环保措施	建设过程中环保措施的执行情况	落实情况现场照片
<p>①取土区优化调整措施</p> <p>规划取土区有 1 处涉及水源地二级保护区陆域，13 处临近居民点。环评要求建设单位优化取土区布置，避让生态红线区域、饮用水水源保护区、人口集中区域等环境敏感目标，尽量减少取土区占地。</p>	<p>已落实。</p> <p>实际施工中工程未设取土区，减少了生态破坏。</p>

<p>临时施工项目部</p>
<p>②弃土区和冲填区优化调整措施</p> <p>规划弃土区有 8 处涉及生态保护红线和水源保护区陆域，有 23 处临近居民点。环评要求建设单位优化弃土区布置，避让生态红线区域、饮用水水源保护区、人口集中区域等环境敏感目标，尽量减少弃土区占地。</p> <p>规划冲填区有 6 处涉及水源保护区陆域，有 3 处临近居民点。环评要求建设单位优化冲填区布置，避让生态红线区域、饮用水水源保护区、人口集中区域等环境敏感目标，尽量减少冲填区占地。</p>	<p>已落实。</p> <p>施工期实际弃方量减少，且部分弃方综合利用，实际永久弃方量减少，弃渣场占地面积减少，对弃渣场进行了整合优化，减少了弃土区面积。河道疏浚工程在枯水期施工，采用长臂挖掘机旱挖，未设置冲填区。</p>

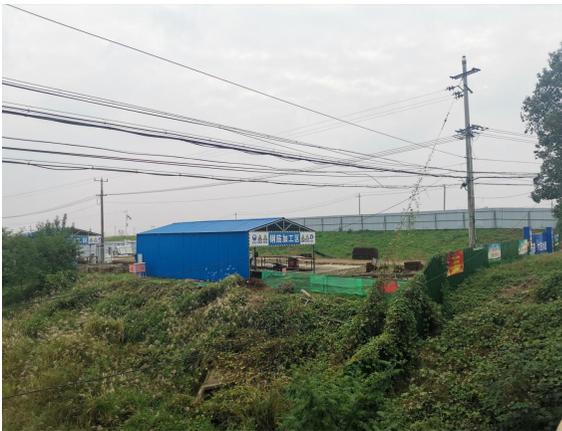
<p>钢筋加工场</p>
<p>③施工营地优化调整措施</p> <p>规划施工营地有 12 处涉及生态保护红线和水源保护区陆域，有 16 处临近居民点。环评要求建设单位优化施工营地布置，避让生态红线区域、饮用水水源保护区、人口集中区域等环境敏感目标，尽量在已征地的工程范围内布设或就近租用附近村庄房屋</p>	<p>已落实。</p> <p>施工期对施工营地进行了优化调整，1 标布置 8 个工区，2 标布置 6 个工区，3 标布置共布置 1 个工区，生活区部分租用当地既有民房或场地，部分自建；施工生产区布置均位于工程用地红线范围内，施工生产生活区不新增占地。</p>

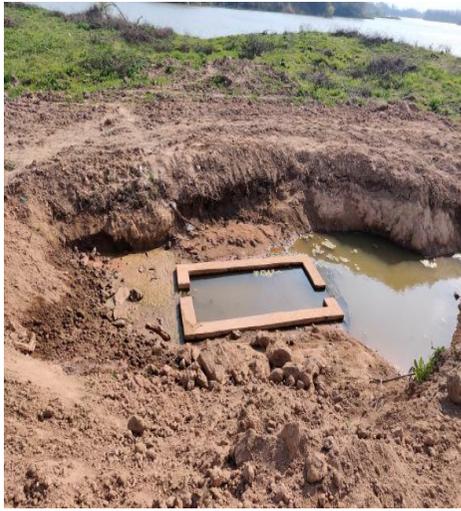
环境影响报告书提出的环保措施	建设过程中环保措施的执行情况	落实情况现场照片
<p>(1) 基坑排水、混凝土拌和站废水</p> <p>布置沉淀池，自然沉淀法处理废水，并投入适量的酸调节水体 pH 值呈中性，达到《城市污水再生利用城市杂用水水质》(GB/T18920-2002) 中建筑施工杂用水水质标准后，尽可能回用于洒水降尘、施工生产，禁止直接排入杭埠河和丰乐河。定期进行基坑排水和工程施工排放的混凝土拌和养护废水水质监测，并根据监测结果及时调整处理水力沉淀时间，基坑排水中悬浮物浓度要求达 (GB/T18920-2002) 中建筑施工杂用水水质标准，以确保基坑排水水质满足环境要求。沉淀池底泥定期人工清除。</p>	<p>已落实。</p> <p>工程建设了中和沉淀池处理基坑排水、混凝土拌和站废水等碱性废水，中和沉淀处理达到《城市污水再生利用城市杂用水水质》(GB/T18920-2002) 中建筑施工杂用水水质标准后，回用于施工场地、道路洒水抑尘和施工生产。沉淀池泥渣定期清除，并在沉淀池围堰拆除前，对围堰内进行了彻底清理，清除了施工残留垃圾和沉渣。</p>

<p>(2) 含油废水</p> <p>挖泥船油污应遵守交通运输部 2015 年 25 号令《防治船舶污染内河水域环境管理规定》，船舶油污水应经过相关部门同意后，到指定位置统一收集处理。禁止直接将挖泥船油污废水排入河道。对于各个施工机械集中维护清洗场应设置油水分离器进行含油废水的处理，油水分离器应定期清理，所得废油桶装运到指定地点处理。施工区布设含油废水处理系统。施工期间，应定期进行施工废水石油类含量的监测，并根据监测结果及时调整处理构筑物的工艺参数，确保达标。处理后的含油废水达到《城市污水再生利用城市杂用水水质》(GB/T18920-2002) 中建筑施工杂用水水质标准后，回用于施工生产或者场地内洒水降尘，不外排。</p>	<p>已落实。</p> <p>河道疏浚采用挖掘机旱挖，未采用挖泥船，无船舶油污水。本工程施工充分利用周边城镇已有的修配厂对车辆机械进行维修保养，施工现场因冲洗产生的含油废水量较小，设置 2 座油水分离器进行含油废水的处理，处理后的含油废水达到《城市污水再生利用城市杂用水水质》(GB/T18920-2002) 中建筑施工杂用水水质标准后，回用于施工生产或者场地内洒水降尘，未外排。</p>	<p>中和沉淀池</p>

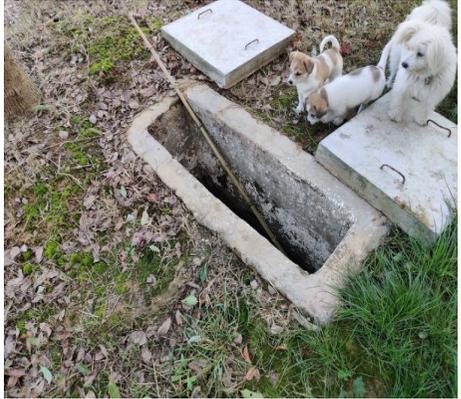
环境影响报告书提出的环保措施	建设过程中环保措施的执行情况	落实情况现场照片
<p>(3) 施工营地废水</p> <p>施工区的生活污水处理设施主要为化粪池和地埋式生活污水处理设施。生活污水经化粪池收集后，采用地埋式生活污水处理成套设备进行处理，达到《污水综合排放标准》(GB8978-1996) 一级标准后回用于附近农田灌溉；餐饮泔水含较多的有机质和油类，应收集后，请当地牲畜养殖户协商清运，作为饲料。</p>	<p>已落实。</p> <p>施工区建设 4 套化粪池和地埋式生活污水处理设施。生活污水经化粪池收集后，采用地埋式生活污水处理成套设备进行处理，达到《污水综合排放标准》(GB8978-1996) 一级标准。施工方对施工产生的废水和生活污水都采取了处理措施，达标后回用，本项目工程施工未产生影响当地生活饮用水源、地表水等的污染事故，符合环评以及批复的要求。</p>

<p style="text-align: center;">化粪池</p>
<p>(4) 冲填退水</p> <p>①冲填区，禁止设置在饮用水水源一二级保护区范围内，应设置规范的排水口，上下游端布置开敞式溢流堰，堰顶高程高于设计冲填泥面 0.3 m，堰面和侧墙采用防雨布和袋装土防护。做好排水口、堰面、侧墙的防护工作，避免被水流冲刷过度导致退水口、堰面或者侧墙溃决出现事故排放。</p> <p>②工程尽量选在枯水期施工，避免在汛期、丰水期施工。</p> <p>③在冲填区中间布置隔板，增加退水的水力停留时间，确保退水可以静置 12 h 以上后排放。</p> <p>④本工程施工期对冲填区排水安排定期进行施工期监测，并根据监测结果及时调整处理构筑物的工艺参数及水力停留时间，确保达标排放。</p>	<p>本工程河道疏浚工程在枯水期施工，采用长臂挖掘机旱挖，未设置冲填区，不产生冲填退水。</p>

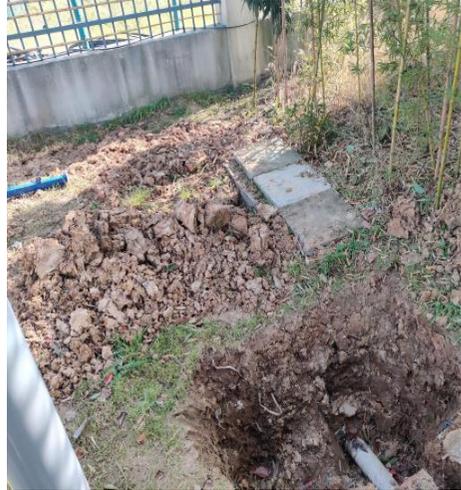
<p style="text-align: center;">地埋式污水处理设施</p>

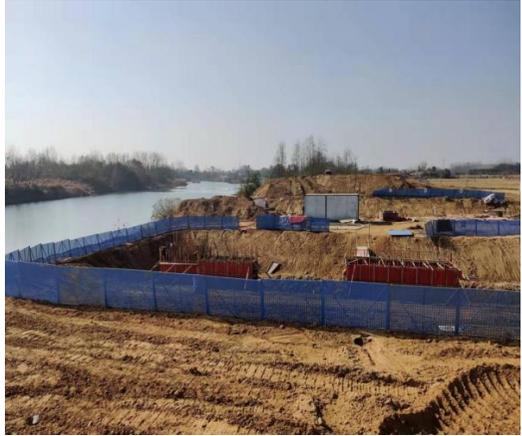
环境影响报告书提出的环保措施	建设过程中环保措施的执行情况	落实情况现场照片
<p>(1) 施工扬尘防治措施</p> <p>①对施工场地区域周围设置连续、密闭的硬质围挡，高度不得低于 1.8 m，并设置不低于 0.2 m 的防溢座；施工场地出入口应当设置车辆清洗专用场地，配备车辆冲洗设施，并保持出入口通道以及道路两侧各 50 m 范围内的清洁；</p> <p>②施工场地采取“围、盖、洒、洗”等措施，严禁敞开式业；施工现场土方开挖后应尽快回填，不能及时回填的裸露场地，应采取洒水、覆盖等防尘措施；在场地内堆放作回填使用的土石方应集中堆放，同时，在未干化之前，经表面整平压实后，采取覆盖措施，并定时洒水维持湿润；土料堆积过程中，堆积边坡角度不宜过大，弃土及时夯实；</p> <p>③施工现场建筑材料实行集中、分类堆放。尽量减少物料搬运环节，搬运时轻举轻放，防止包装袋破裂；沙、渣土、水泥等易产生扬尘的物料，必须采取覆盖等防尘措施，不得露天堆放；施工工地围挡外禁止堆放施工材料、建筑垃圾和工程渣土；</p> <p>④施工现场采取洒水降尘措施，施工区配备洒水设备。洒水频次以施工现场无明显扬尘为准；</p> <p>⑤施工现场出入口、施工临时道路、施工生产生活区采取硬化处理措施；</p> <p>⑥水闸、泵站等建筑物拆除作业实行湿法作业，缩短起尘操作时间，气象预报风速达到 5 级以上时，应当停止拆除作业。建筑物拆除后应当及时清运，不能及时清运的，应当采取有效覆盖措施。</p>	<p>已落实。</p> <p>①施工方采取了在施工工区周围设立了简易隔离围屏的措施，将施工工区与外环境隔离，减少施工废气对外环境的不利影响。</p> <p>②施工方对建筑材料的堆场以及混凝土拌和处定点定位，每天进行洒水，并用篷布对易产生扬尘的材料进行覆盖。</p> <p>③施工方每天两次洒水清扫运输车进出的主干道，保持路面清洁、湿润，并减缓行驶车速；运输车辆卸完货后清洗车厢；对工作车辆及运输车辆在离开施工区时进行了冲洗。</p> <p>④施工方加强了对施工人员的环保教育，提高全体施工人员的环保意识，坚持文明施工、科学施工，减少施工期的大气污染。</p>	<p>落实情况现场照片</p>

<p>施工围挡</p>

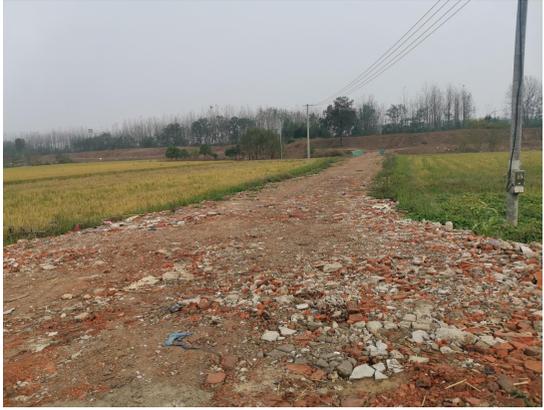
<p>堤防施工道路硬化处理</p>

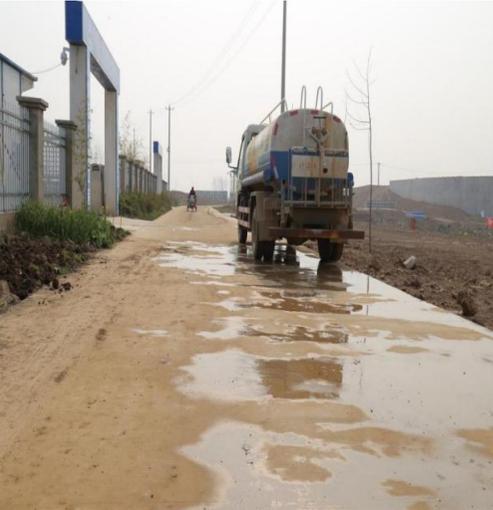
环境影响报告书提出的环保措施	建设过程中环保措施的执行情况	落实情况现场照片
<p>(2) 交通扬尘防治措施</p> <p>加强“三车”管理，土方运输车、混凝土搅拌车、物料运输车辆上路前必须进行车身、轮胎冲洗，物料遮盖，确保无抛撒滴漏。加强各类道路施工扬尘污染防治，全面落实围挡、洒水、冲洗、裸土覆盖、土方运输密闭等措施，切实减轻扬尘污染。将道路施工中吹灰等易导致扬尘的操作改为吸尘、冲洗等操作。渣土、建筑垃圾、散装物料等在运输过程中要用挡板和篷布严格密闭运输，车辆不应装载过满，以免在运输途中震动洒落。并在无雨天气时对施工道路每日进行洒水。安装渣土运输车辆 GPS 定位系统，严格实施密闭运输，车辆要及时冲洗。</p>	<p>已落实。</p> <p>施工方对工作车辆和运输车辆离开施工区时进行了冲洗，并用篷布将物料进行了遮盖处理。</p> <p>施工方在施工道路可能引起扬尘污染的区域周围设立了简易隔离围屏，每日两次对施工道路进行洒水清扫降尘。</p>

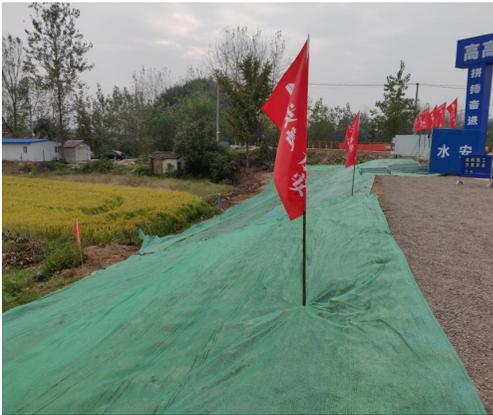
<p>(3) 燃油废气</p> <p>施工机械及运输车辆应定期检修与保养，及时清洗，确保施工机械及运输车辆始终处于良好的工作状态。加强大型车辆和施工机械的管理。所有燃油机械和汽车尾气若不能达到排放标准，必须配置尾气处理设备。定期检查维修，确保施工机械和车辆各项环保指标符合尾气排放要求。</p>	<p>已落实。</p> <p>各标段施工单位对施工车辆进行了定期保养和维修，减少了施工运输车辆燃油不完全燃烧产生的尾气污染。施工期间燃油机械和车辆尾气符合相关排放标准。</p>

<p>(4) 防臭措施</p> <p>本项目河道疏浚水下方不会产生大量恶臭气体，为尽量减小疏浚水下方对空气环境的影响，采取以下防臭措施：①冲填区选址尽量远离居民点、学校、医院等，距离不小于 200 m；②冲填区冲填完毕后，及时采取水保措施。</p>	<p>本工程河道疏浚工程在枯水期施工，采用长臂挖掘机旱挖，未设置冲填区。</p>	<p>密目网苫盖</p>

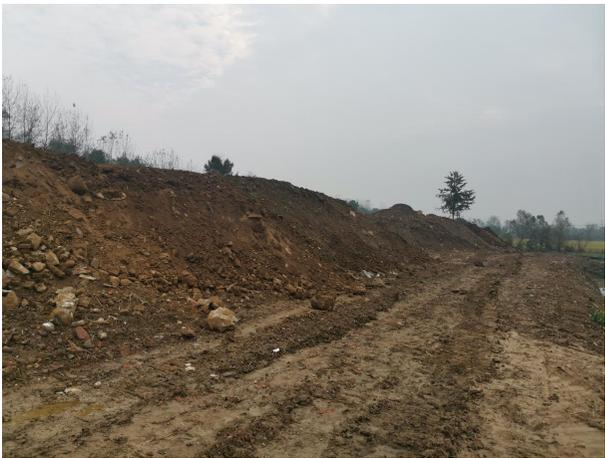
环境影响报告书提出的环保措施	建设过程中环保措施的执行情况	落实情况现场照片
<p>(1) 施工弃土</p> <p>根据工程施工组织设计,本工程中开挖土方除部分用于堤防填筑、填塘固基外,不能再利用土方均作为弃土运至相应施工区的弃土区。土堆置期间进行定期洒水,防止风吹扬尘;堆放过程中要注意控制堆放高度,并采取设立挡栏等措施防止其被冲刷流失。弃土区表层土集中堆放,用于完工后场地恢复或复耕。</p> <p>疏浚河道底泥,为一般性固废,不需按照危险固废采取特殊措施进行处置,依据设计,有计划沿河道堆放,占用土地较少,及时采取水保措施。</p>	<p>已落实。</p> <p>本工程实际施工过程中,总开挖土方 377.11 万 m³,填方 413.43 万 m³,借方 252.89 万 m³(借方全部外购),余方量 216.57 万 m³,其中 139.48 万 m³弃至弃渣场,77.09 万 m³弃土综合利用。弃土堆置期间进行定期洒水,防止风吹扬尘;堆放过程中控制堆放高度,并采取设立挡栏等措施防止其被冲刷流失;弃土区表层土集中堆放,用于完工后场地恢复或复耕。</p>

<p>堤防清表土集中堆放</p>
<p>(2) 建筑垃圾</p> <p>建筑垃圾应分类堆放,能回收利用的尽量回收利用。建筑垃圾一部分通过在整治河道沿岸坑塘固基填埋进行处置,一部分用于施工道路垫层填筑,剩余少量工程不能再利用的建筑垃圾,应严格执行《城市建筑垃圾管理规定》,服从当地城市市容环境卫生行政主管部门统一管理,严禁建设和施工单位将建筑施工活动中产生的工程废弃物料等垃圾堆放在河坡或倾倒入河。</p>	<p>已落实。</p> <p>建筑垃圾一部分通过在整治河道沿岸坑塘固基填埋进行处置,一部分用于施工道路垫层填筑,剩余少量工程不能再利用的建筑垃圾按产生地由市容行政管理部门指定地点进行了堆放。</p>

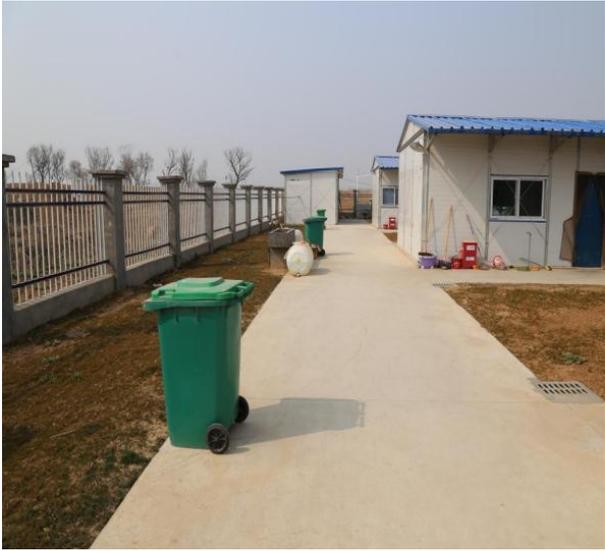
环境影响报告书提出的环保措施	建设过程中环保措施的执行情况	落实情况现场照片
<p>(3) 施工生活垃圾</p> <p>在施工区和施工营地设置垃圾桶,垃圾桶需经常喷洒灭害灵等药水,防止苍蝇等传染媒介滋生;设专人定时进行卫生清理工作,定期将施工生活垃圾清运至附近的垃圾填埋场进行卫生填埋处理。</p> <p>工程结束后,拆除施工区的临建设施,对混凝土拌和机、施工机械停放场、综合仓库等施工用地,及时进行场地清理,清理建筑垃圾及各种杂物,对其周围的生活垃圾、厕所、污水坑进行场地清理,并用生石灰、石炭酸进行消毒,做好施工迹地恢复工作。</p>	<p>已落实。</p> <p>各施工区分别设置了垃圾桶,并设专人定时进行卫生清理工作,生活垃圾每天集中收集,委托环境卫生管理部门进行了处理。</p> <p>工程结束后,对临时建筑设施进行了拆除,对施工用地进行了清理,恢复施工迹地。</p>

<p style="text-align: center;">施工营地垃圾桶</p>
<p>(4) 危险废物</p> <p>施工机械和车辆日常检修和维护产生少量废机油以及擦拭产生的废弃含油抹布及手套。废机油、废弃含油抹布及手套属危险废物,由各施工区用专用危险废物储存容器集中收集,并交由有危险废物处置资质的专门机构进行安全处置。</p>	<p>已落实。</p> <p>工程产生的少量危险废物由各施工区交给有危险废物处置资质的专门机构进行了安全处置。</p>

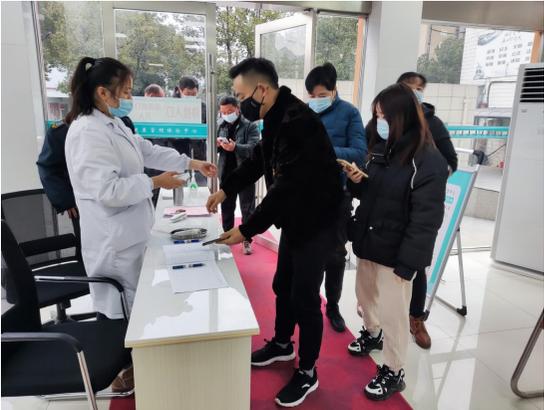
环境影响报告书提出的环保措施	建设过程中环保措施的执行情况	落实情况现场照片
<p>(1) 施工区卫生清理</p> <p>在施工前期,做好施工营地清理和消毒工作,结合场地平整,对施工营地原有的厕所、垃圾堆等进行消毒,同时清理固体废物。加强在施工区的卫生管理和卫生宣传教育,普及卫生常识。定期检查和消灭与传播疾病有关的媒介生物,如蚊虫、鼠、苍蝇等。特别要加强灭鼠工作,每季度进行一次,选用灭害灵灭蚊、灭蝇,每年两次。施工区的厕所应经常清扫,定期清运到处理场所,并用杀虫剂喷洒,进行灭蚊灭蝇,避免传染病流行。</p>	<p>已落实。</p> <p>在施工前期,对施工营地进行了清理和消毒,结合场地平整,对施工营地原有的厕所、垃圾堆等进行了消毒,同时清理了固体废物。对施工人员进行施工区的卫生管理和卫生宣传教育,普及卫生常识。定期检查和消灭与传播疾病有关的媒介生物,如蚊虫、鼠、苍蝇等。每季度进行一次灭鼠工作,每半年进行一次灭蚊、灭蝇。经常清扫施工区的厕所,定期清运到处理场所,并用杀虫剂喷洒,进行灭蚊灭蝇,避免传染病流行。</p>

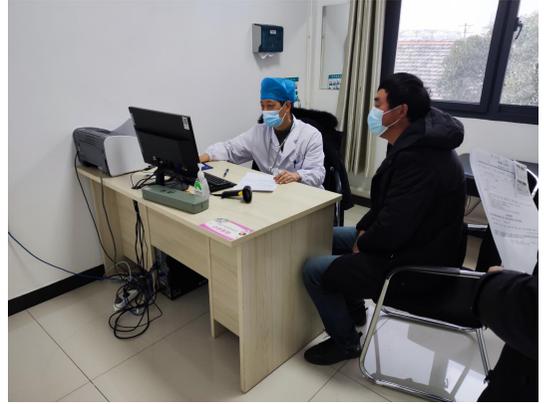
<p style="text-align: center;">人群健康体检</p>

<p>(2) 环境卫生及食品卫生管理</p> <p>①施工期加强对各施工人员生活区、办公区饮用水源、餐饮场所、垃圾堆放点、公共厕所等地的环境卫生管理,定期进行卫生检查,除日常清理外,每月至少集中清理2次。</p> <p>②成立专门的清洁队伍,负责施工区、办公区、生活区的清扫工作,并根据办公生活区的布置,分设垃圾桶(箱)。</p>	<p>已落实。</p> <p>①施工生活区设垃圾桶,生活垃圾定期运出。对施工生活区进行杀虫、灭鼠,对施工人员进行卫生防疫宣传教育,普及卫生常识、制订工区卫生管理制度,对工区的卫生状况检查。</p> <p>②施工工区购买桶装纯净水作为饮用水;工地食堂基本保持卫生、整洁,定期消毒;食品从业人员依法持证上岗并定期进行了体检,通过加强饮食卫生管理,避免不洁食物。</p>

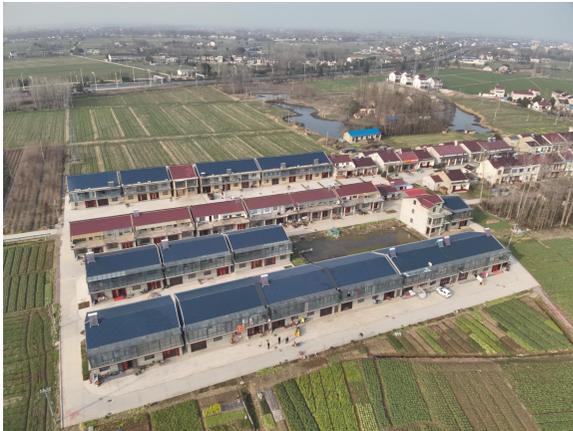
环境影响报告书提出的环保措施	建设过程中环保措施的执行情况	落实情况现场照片
<p>(1) 移民安置点选址优化调整措施</p> <p>规划移民安置区有 24 处涉及或临近水源保护区。环评要求建设单位优化安置点选址，避让生态红线区域、饮用水水源保护区等环境敏感目标。移民安置首先在本村调整土地安置，本村环境容量不足，在本乡、镇调整土地安置。</p>	<p>已落实。</p> <p>经整合优化，工程仅百神庙、千人桥、城关镇新建集中安置区，安置在本村集体土地上，百神庙镇设置 23 个安置点，千人桥镇设置 12 个安置点，城关镇设置 4 个安置点。</p>

<p>移民安置区（重阳村）</p>
<p>(2) 饮用水卫生</p> <p>为保障人群健康，结合新农村建设，加强饮用水管理。要以乡镇为单位，定期对各村饮用水进行水质监测，并定期消毒。此外，应注意在饮用水水源附近不修建厕所，不堆放废渣、垃圾等。</p>	<p>已落实。</p> <p>定期对各村饮用水进行了水质监测，并定期消毒。未在饮用水水源附近修建厕所及堆放废渣、垃圾等。</p>	
<p>(3) 生活污水处理</p> <p>44 个集中安置点生活污水均建设化粪池、地埋式生</p>	<p>已落实。</p> <p>集中安置点建有化粪池、地埋式生活污水</p>

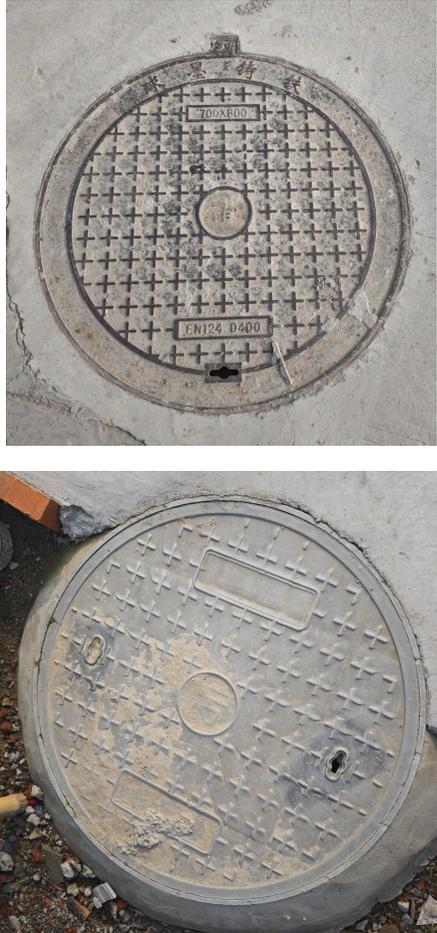
环境影响报告书提出的环保措施	建设过程中环保措施的执行情况	落实情况现场照片
<p>生活污水处理器收集处理，达到《污水综合排放标准》（GB8978-1996）一级标准后回用于周边农田菜地施肥，不外排。</p>	<p>处理器等收集处理生活污水（根据安置点人数，选择 5 m³/d~80 m³/d 的处理能力），达到《污水综合排放标准》（GB8978-1996）一级标准后回用于周边农田菜地施肥，未外排。</p>

<p data-bbox="1644 1257 1845 1289">安置区雨污分离</p>
<p>（4）垃圾处理 根据集中安置点环境现状，结合新农村建设，44 个集中安置点分别建设垃圾收集池及配套收集设施收集安置点生活垃圾，并委托当地环卫所进行定时清理。</p>	<p>已落实。 根据集中安置点环境现状，结合新农村建设，39 个集中安置点分别建设垃圾收集池及配套收集设施收集安置点生活垃圾，并委托当地环卫所进行定时清理。</p>	
<p>（5）人群健康保护 移民迁入新居时必须对居住地及周围环境进行卫生清理，灭蝇、灭蚊、灭鼠，清除建筑垃圾，对道路进行平整，铲除房前屋后杂草，填充废弃水坑。加强对公众传染病的预防检疫工作，对移民区居民进行防疫抽检；加强卫生宣传工作，宣传痢疾、伤寒等传染病的预防知识，提高移民安置区居民卫生知识水平。</p>	<p>已落实。 移民迁入新居时对居住地及周围环境进行了卫生清理，灭蝇、灭蚊、灭鼠，清除了建筑垃圾，对道路进行平整，铲除房前屋后杂草，填充废弃水坑。对移民区居民进行了防疫抽检；加强卫生宣传工作，宣传痢疾、伤寒等传染病的预防知识。</p>	
<p>（6）生态保护措施 结合新农村建设及工程拆迁安置区的实际情况，对移民安置地进行必要的绿化、美化。建议采用乔、灌、草结合的方式进行植物防护。</p>	<p>已落实。 结合新农村建设及工程拆迁安置区的实际情况，在移民安置区实施植物措施，种植乔木 1575 株、灌木 36274 株、草坪 8.19 hm²。</p>	
<p>（7）开发荒地应符合相关政策，避免产生水土流失；进行土地改造应推广施用有机肥、农家肥，严</p>	<p>已落实。 开发荒地符合相关政策，未产生水土流失；</p>

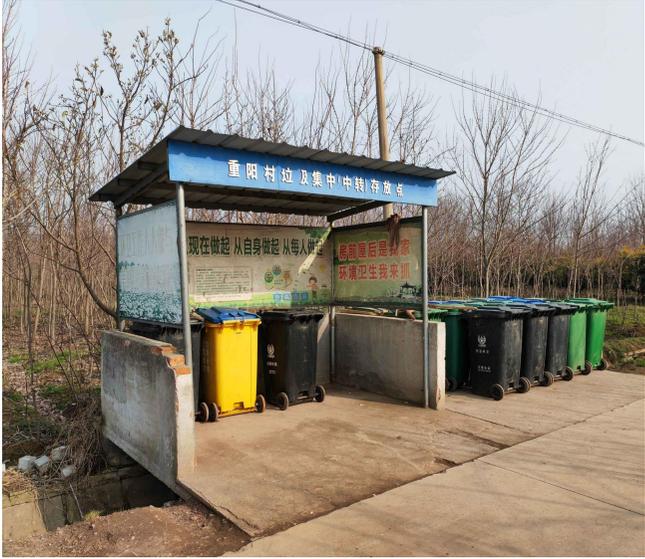
<p>安置区垃圾桶</p>
<p>(8) 专项设施复建过程中应加强施工管理和环境保护，注意水土保持，防止水土流失，减少施工活动对环境的不利影响。</p>	<p>已落实。 专项设施复建过程注重了水土保持，减少了施工活动对环境的不利影响。</p>

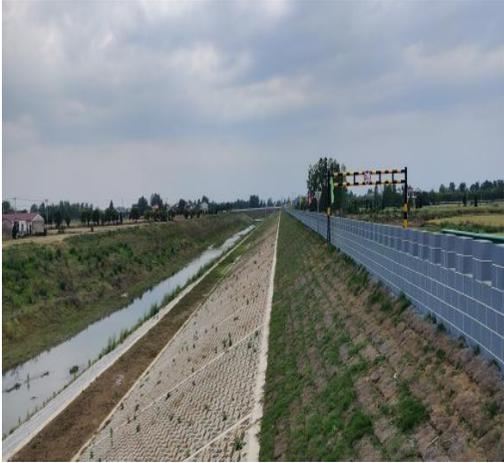
环境影响报告书提出的环保措施	建设过程中环保措施的执行情况	落实情况现场照片
<p>(1) 生态影响避让措施</p> <p>①优化施工布置、加快施工进度,减少临时占地面积,减少对自然生态扰动。</p> <p>②为消减施工人员对野生动物的影响,施工单位要设立标识物标明施工活动区,严令禁止到动物时常出没或鸟类栖息、觅食的非施工区域活动,尤其要禁止在非施工区点火、狩猎和垂钓等;提高施工人员的生态环境保护意识。</p> <p>③工程施工避让鸟类繁殖季节(4-6月)。</p>	<p>已落实。</p> <p>加强施工管理与监理,严格限制施工范围,尽量减少对陆生植被和野生动物生境的破坏;优化施工布置,加快施工进度,减少临时占地;施工单位在工程区域设立了标志牌,标明施工活动区,严格控制施工范围施工人员限制在施工区域内活动,禁止进入非施工区域的生态红线区域活动,禁止非法捕猎;开展生态环境保护宣传培训,提高施工人员的生态环境保护意识。</p> <p>施工单位优化了施工时序,高噪声工程施工时间尽量避让了鸟类繁殖季节(4-6月)。</p>

<p style="text-align: center;">生态护坡</p>
<p>(2) 施工迹地恢复</p> <p>在主体工程设计中,已从环境保护的角度作了考虑,主要措施包括堤防的草皮护坡和植草护坡,建筑区的绿化等。同时,在主体工程设计中未覆盖的永久占地区,水土保持已配套了植被恢复措施。上述措施实施后,工程实施对评价区地表的扰动影响将明显减小,因此,在陆生生态中不再另行安排施工迹地恢复措施。</p>	<p>已落实。</p> <p>施工结束后,进行了植被恢复,共栽植乔木 381 株,灌木 42392 株,撒播草籽 75.98 hm²,铺草皮 1.58 hm²。建设生态护坡 28.91 万 m²。在水土保持方案实施后,项目建设区植被面积达 77.99 hm²,林草植被恢复率达到 98.12%,林草覆盖率 27.80%。</p>

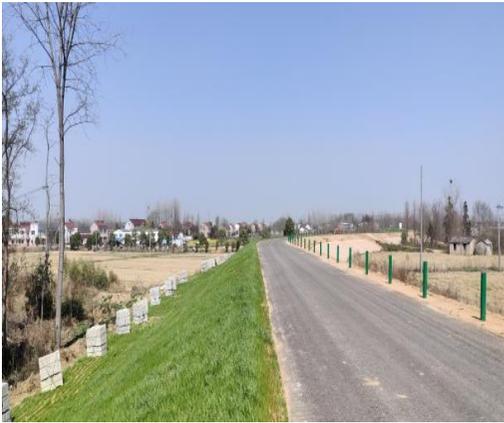
<p style="text-align: center;">植草绿化</p>
<p>(3) 对重点保护植物的保护措施</p> <p>①加强施工组织和管理,严禁越界施工。</p> <p>②易地保护</p>	<p>已落实。</p> <p>通过加强施工管理与监理,严格限制了施工范围;在施工过程中未发现重点保护植物。</p>

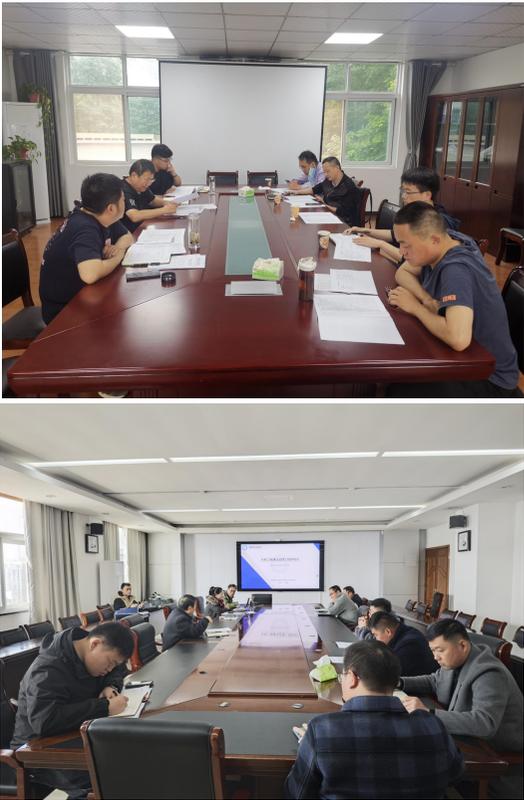
环境影响报告书提出的环保措施	建设过程中环保措施的执行情况	落实情况现场照片
<p>(4) 对重点保护动物的保护措施</p> <p>①宣传教育 选择在施工前期,施工人员进场前进行一次集中宣传培训,培训内容包括:明确《中华人民共和国野生植物保护条例》《中华人民共和国野生动物保护法》的相关条款,禁止施工人员捕杀重点保护野生动物;同时,应保证每个施工区应至少有 1 人能识别评价区内可能出现的 18 种重点保护野生动物。</p> <p>②施工噪声控制 噪声控制的重点为钻机、挖掘机使用区。为避免和减缓工程实施对区域内重点保护野生动物的不利影响,钻机施工应尽量避免在晨昏和正午,以减小对敏感鸟类活动的干扰。</p> <p>③施工组织管理 在工程施工期间,若发现有重点保护鸟类出现在施工区域时,应酌情降低施工强度或停止施工,采取驱离措施后再恢复施工活动;承包商应加强监督,避免出现人为捕杀野生动物情况。</p>	<p>已落实。</p> <p>①宣传教育 在施工前期,施工人员进场前及施工期各开展了 1 次生态环境保护宣传培训,未出现施工人员捕杀重点保护野生动物的行为。</p> <p>②施工噪声控制 钻机、挖掘机等高噪声设备施工时间尽量避开了晨昏和正午。</p> <p>③施工组织管理 在工程施工期间,施工单位对动物采取驱离措施后恢复施工活动;总承包单位和施工单位严格监督,未出现人为捕杀野生动物情况。</p>

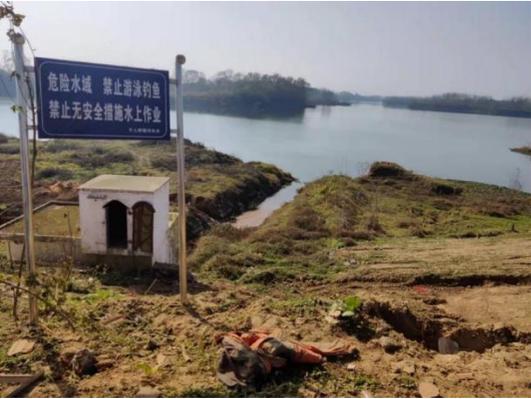
环境影响报告书提出的环保措施	建设过程中环保措施的执行情况	落实情况现场照片
<p>(1) 生态影响避让措施</p> <p>丰乐河疏浚施工前采取驱鱼措施，最大限度的保护鱼类资源不受工程的破坏。施工尽量避开产粘沉卵鱼类的主要繁殖时间，可集中在 10 月至翌年的 2 月进行。</p>	<p>已落实。</p> <p>涉水工程主要集中在枯水期施工，避开了翘嘴鲌产卵时间和幼鱼洄游时间。丰乐河上游河道疏浚采用陆上机械施工，尽量减少了对水生生物的影响。</p> <p>施工期水生生态保护措施主要有：开展生态环境保护宣传，设置环保宣传牌 285 块；严禁施工人员猎捕各种野生动物。</p>

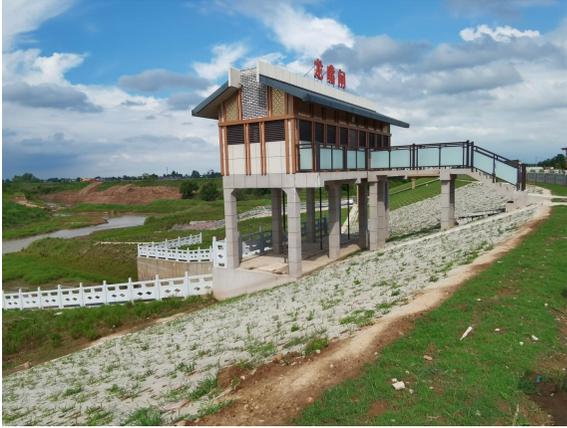
<p>(2) 生态护坡</p> <p>本工程丰乐河护坡护岸工程总长度 30.22 km，杭埠河护坡护岸工程总长度为 12.69 km，护坡类型可研设计全部为砼预制块护坡+抛石护岸。本报告要求优化护坡型式，筛选约 28.07 km 河道采用生态护坡。</p>	<p>已落实。对护坡护岸工程的多个河道采用了生态护坡，共建设生态护坡 28.91 万 m²。</p>

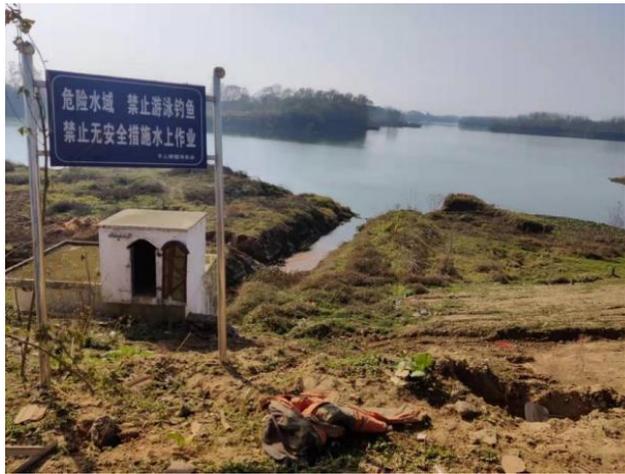
<p>环保宣传牌</p>

环境影响报告书提出的环保措施	建设过程中环保措施的执行情况	落实情况现场照片
<p>(1) 合理安排施工时间，应避开翘嘴鲌产卵时间 6 月下旬到 7 月上旬和产卵后的 7 月下旬到 8 月下旬幼鱼洄游到巢湖摄食的时期。安排在枯水期施工。</p> <p>(2) 上游左岸由于上次洪水被冲坏，已进行加固和护坡护岸，本次只要加厚和建设防汛道路，影响不大。上游右岸的切滩需进行围堰施工，为减少对产卵场影响，本报告要求用编织土袋或钢护筒型的围堰，以减少围堰时悬浮物的量。</p> <p>(3) 施工现场必须建立洒水清扫抑尘制度，配备洒水设备。每天洒水不少于 2 次，并有专人负责。</p> <p>(4) 加强施工人员环境保护宣传教育，宣传鱼类保护常识，提高其环境保护意识，禁止捕鱼。</p> <p>(5) 在巢湖翘嘴鲌产卵场上、下游河段处设置产卵场标志，标明需要保护的河段、施工活动的边界等。</p>	<p>已落实。 杭埠河治理工程舒城段主要为堤防加固和防汛道路工程，无河道疏浚工程，切滩工程位于幸福圩，位于杭埠河产卵场上游，工程主要在 10 月至次年 4 月施工，尽量减小了对产卵场的影响；施工现场每天两次洒水清扫，避免灰尘污染环境空气；开展了生态环境保护宣传，对施工人员进行了环境保护宣传教育，设置环保宣传牌 285 块，未发生施工人员猎捕各种野生动物情况。</p>

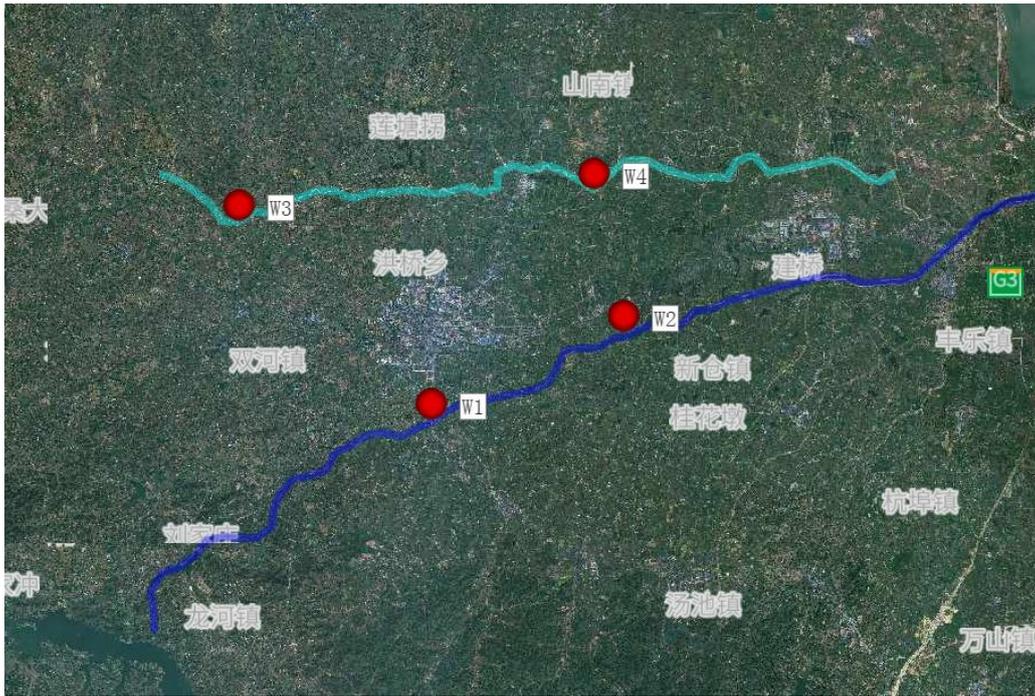
图 5.1-1 地表水环境现状监测断面布点图

编号	河流名称	监测断面	经纬度
W1	杭埠河	206国道桥	116.945076096,31.419559691
W2		千人桥镇取水口	117.060770499,31.464626167
W3	丰乐河	龙咀闸下游500m	116.829365599,31.522631619
W4		三汊河取水口（施工前已取消）	117.043507802,31.538408373
