# 淠河总干渠东部新城段水利收尾工程 水土保持监测总结报告

建设单位：六安市水利工程建设管理处

编制单位：连云港市水利规划设计院有限公司

二〇二五年一月

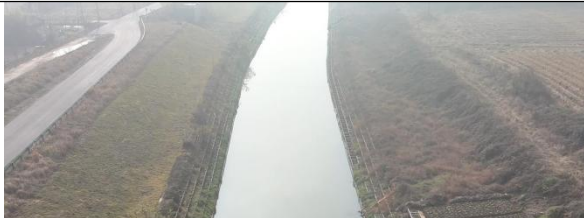
序号	监测点位	影像	坐标	监测内容
1	河道堤防工程区

116° 34' 46.26020" E 31° 50'	植物措施、土壤流失量监测

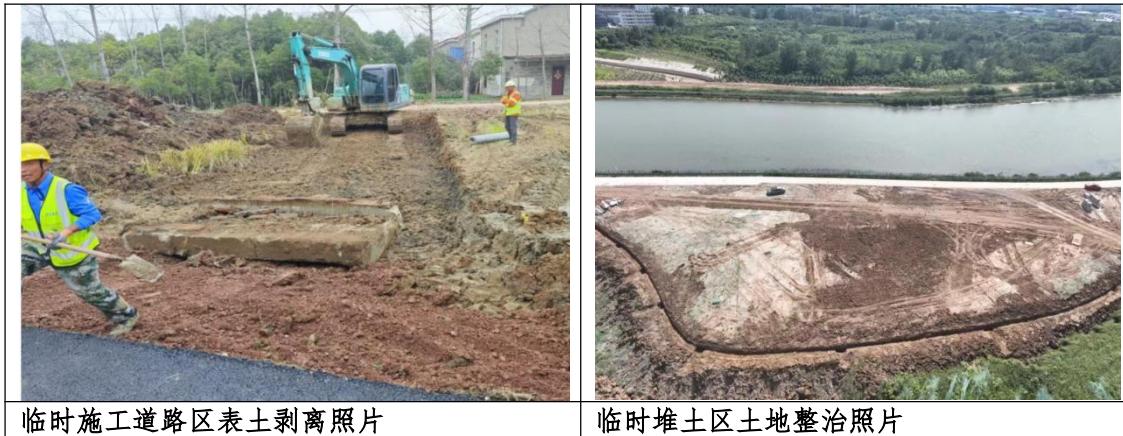
图 4.1-1 工程措施照片

根据监测结果显示，本项目实际采取的水土保持措施主要有土地整治、表土剥离、土地整治、播撒草籽、排水沟、沉沙池、密目网苫盖等。全部措施于2024年11月实施完成。临时措施（排水沟、沉沙池、密目网苫盖）均为施工过程中采取的措施，现状地块已平整、临时措施已恢复。
