# 淠河总干渠东部新城段水利收尾工程 水土保持设施验收报告

建设单位：六安市水利工程建设管理处  
编制单位：安徽江河水利设计咨询有限公司  
二〇二五年一月

### 淠河总干渠东部新城段水利收尾工程水土保持设施验收特性表

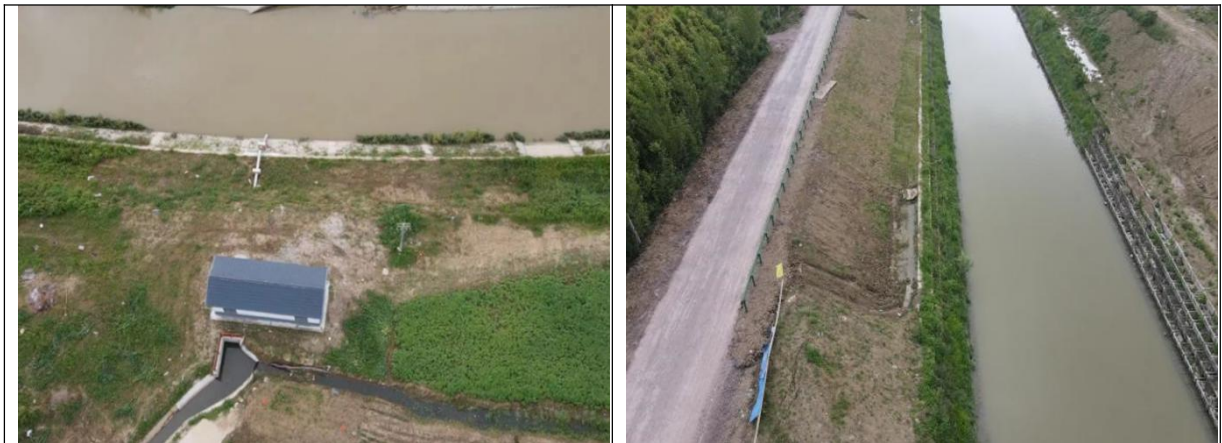
图 3.5-2 植物措施照片

分区	措施类型	单位	实际完成	实施时间	备注
河道堤防工程区	草皮护坡	hm <sup>2</sup>	5.05	2024 年 4 月~2024 年 6 月	纳入主体工程实施
	撒播草籽	hm <sup>2</sup>	0.30	2024 年 8 月	纳入主体工程实施
建筑物工程区	草皮绿化	hm <sup>2</sup>	0.20	2024 年 7 月	纳入主体工程实施
	插播草籽	hm <sup>2</sup>	0.20	2024 年 8 月	方案实施
道路工程区	草皮绿化	hm <sup>2</sup>	0.32	2024 年 4 月~2024 年 7 月	纳入主体工程实施
桥梁工程区	草皮绿化	hm <sup>2</sup>	0.09	2024 年 10 月~2024 年 11 月	纳入主体工程实施
临时堆土区	插播草籽	hm <sup>2</sup>	1.36	2024 年 9 月	方案实施
临时施工道路区	插播草籽	hm <sup>2</sup>	0.13	2024 年 9 月~2024 年 11 月	方案实施
