金寨金叶光伏科技有限公司 200MW 农光互补光伏电站项目（一期）

水土保持设施验收报告

建设单位：金寨金叶光伏科技有限公司

监测单位：安徽九凡工程设计咨询有限公司

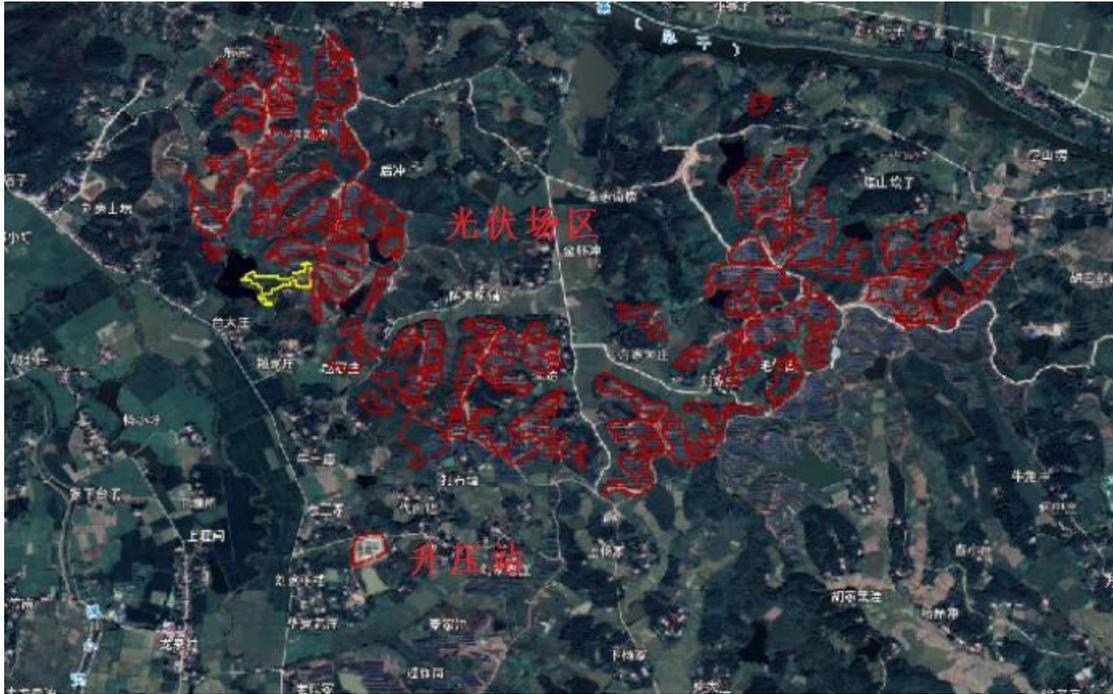
图 1-2 项目区地形地貌卫星图

金寨金叶光伏科技有限公司200MW农光互补光伏电站项目（一期）场区在区域地貌上属大别山北麓史河流域中游丘陵区，微地貌为主要为丘陵，少量洼地，地势开阔，有起伏，整体西北高东南低，原地貌地面高程+78.5m~+118.5m，山坡地地形坡度在30°~45°之间，山上植被主要为杂草及少量的灌木（1985国家高程基准）。站址地势较高，历史上也未发生过内涝。场地内大部分为山坡地，但是坡度普遍较小，坡度普遍在10度以下。

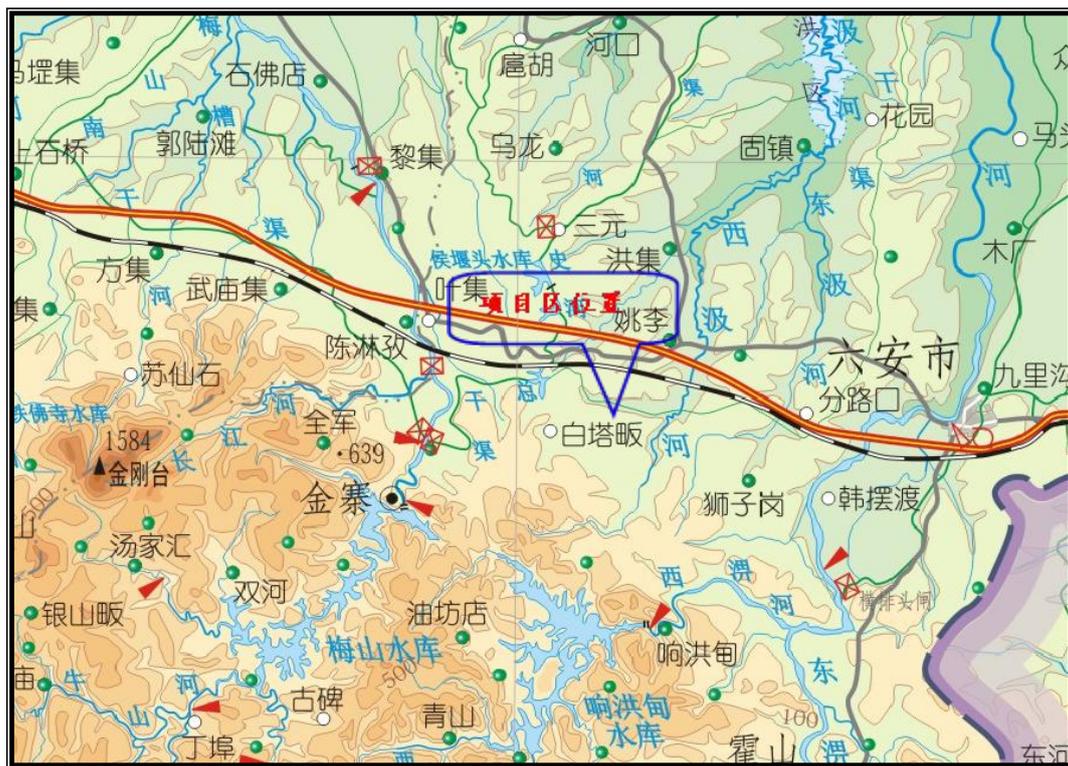
图 1-3 项目区水系图

项目区整体地势自西北向东南倾斜，场地内有部分低洼地。本项目升压站位于项目区南侧一岗丘顶部，靠近已有道路；本工程的太阳能电池方阵依势而建，光伏板布置于山坡上，无上游来水，低洼处雨水靠移动式潜污泵加压送至站外池塘内，再排入自然水系。通过调查，项目区雨水汇入项目区北部的汲河干渠。
